## הנדון : חוות דעת מקצועית וממצאי ביקורת ובדיקות

דוח איתור נזילה : 0451

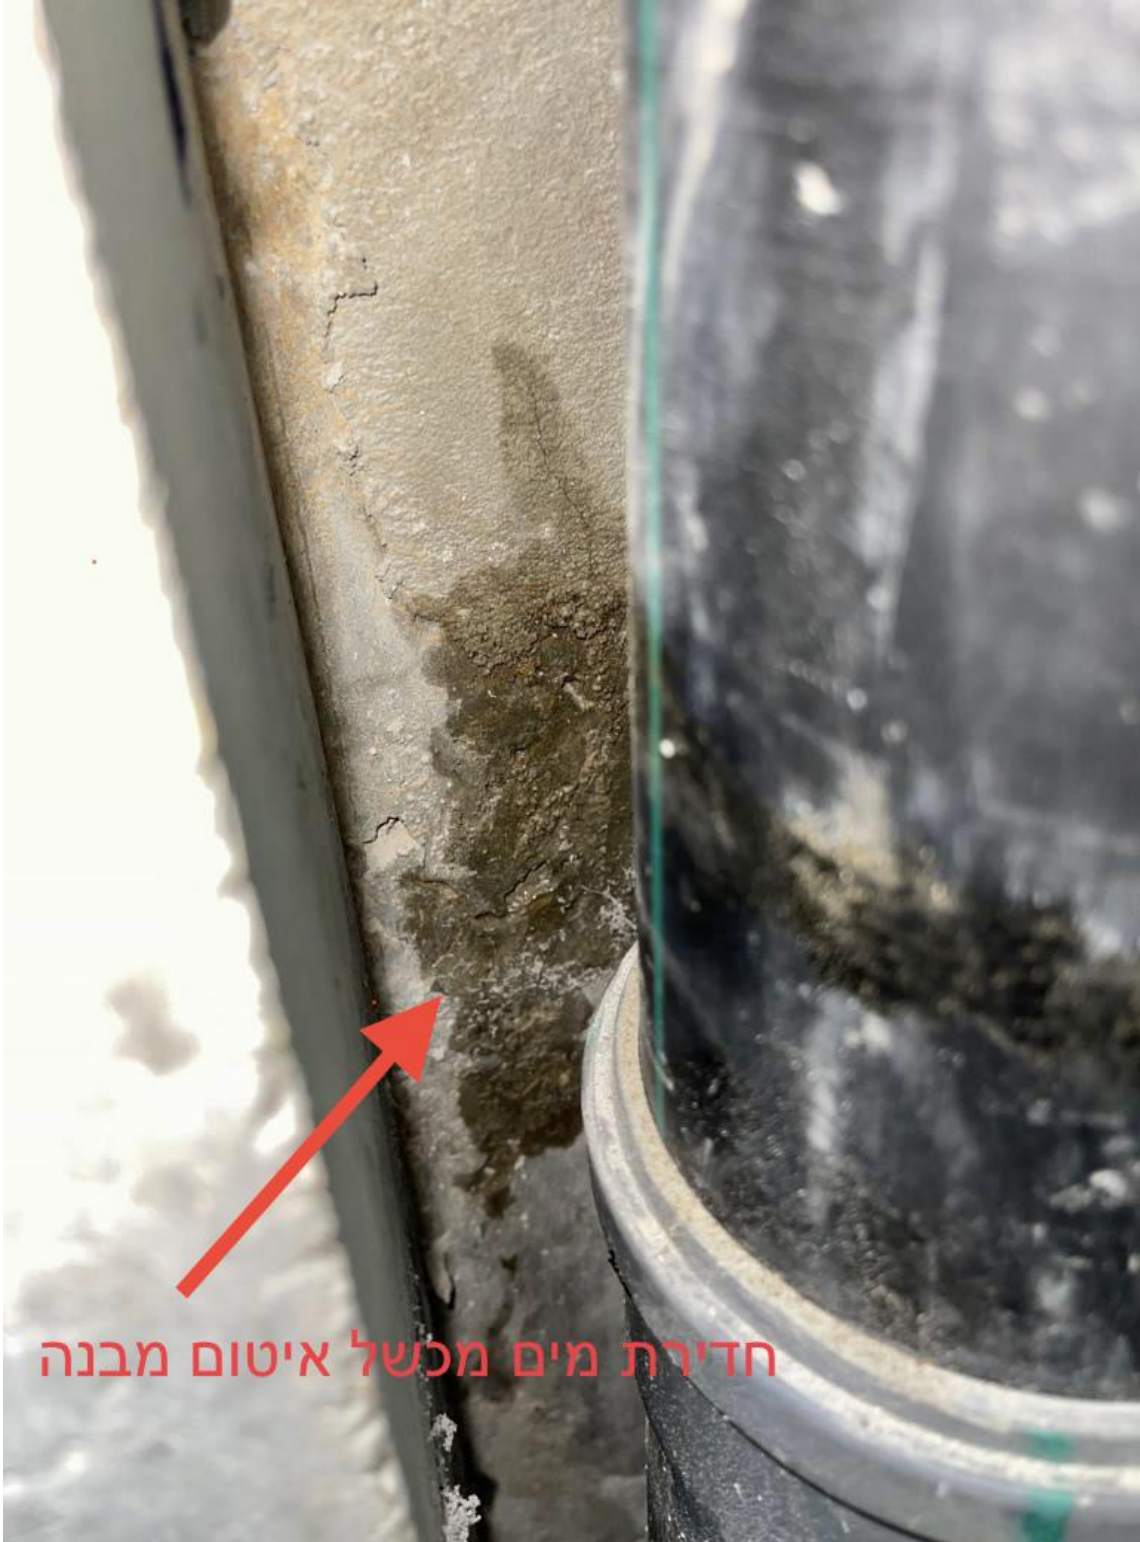
חדירת מים מכשל איטום מבנה
